# ZÜRCHER DENKMALPFLEGE

17. Bericht 2003–2004

Kirchweg 4

Reformierte Kirche Vers. Nr. 251

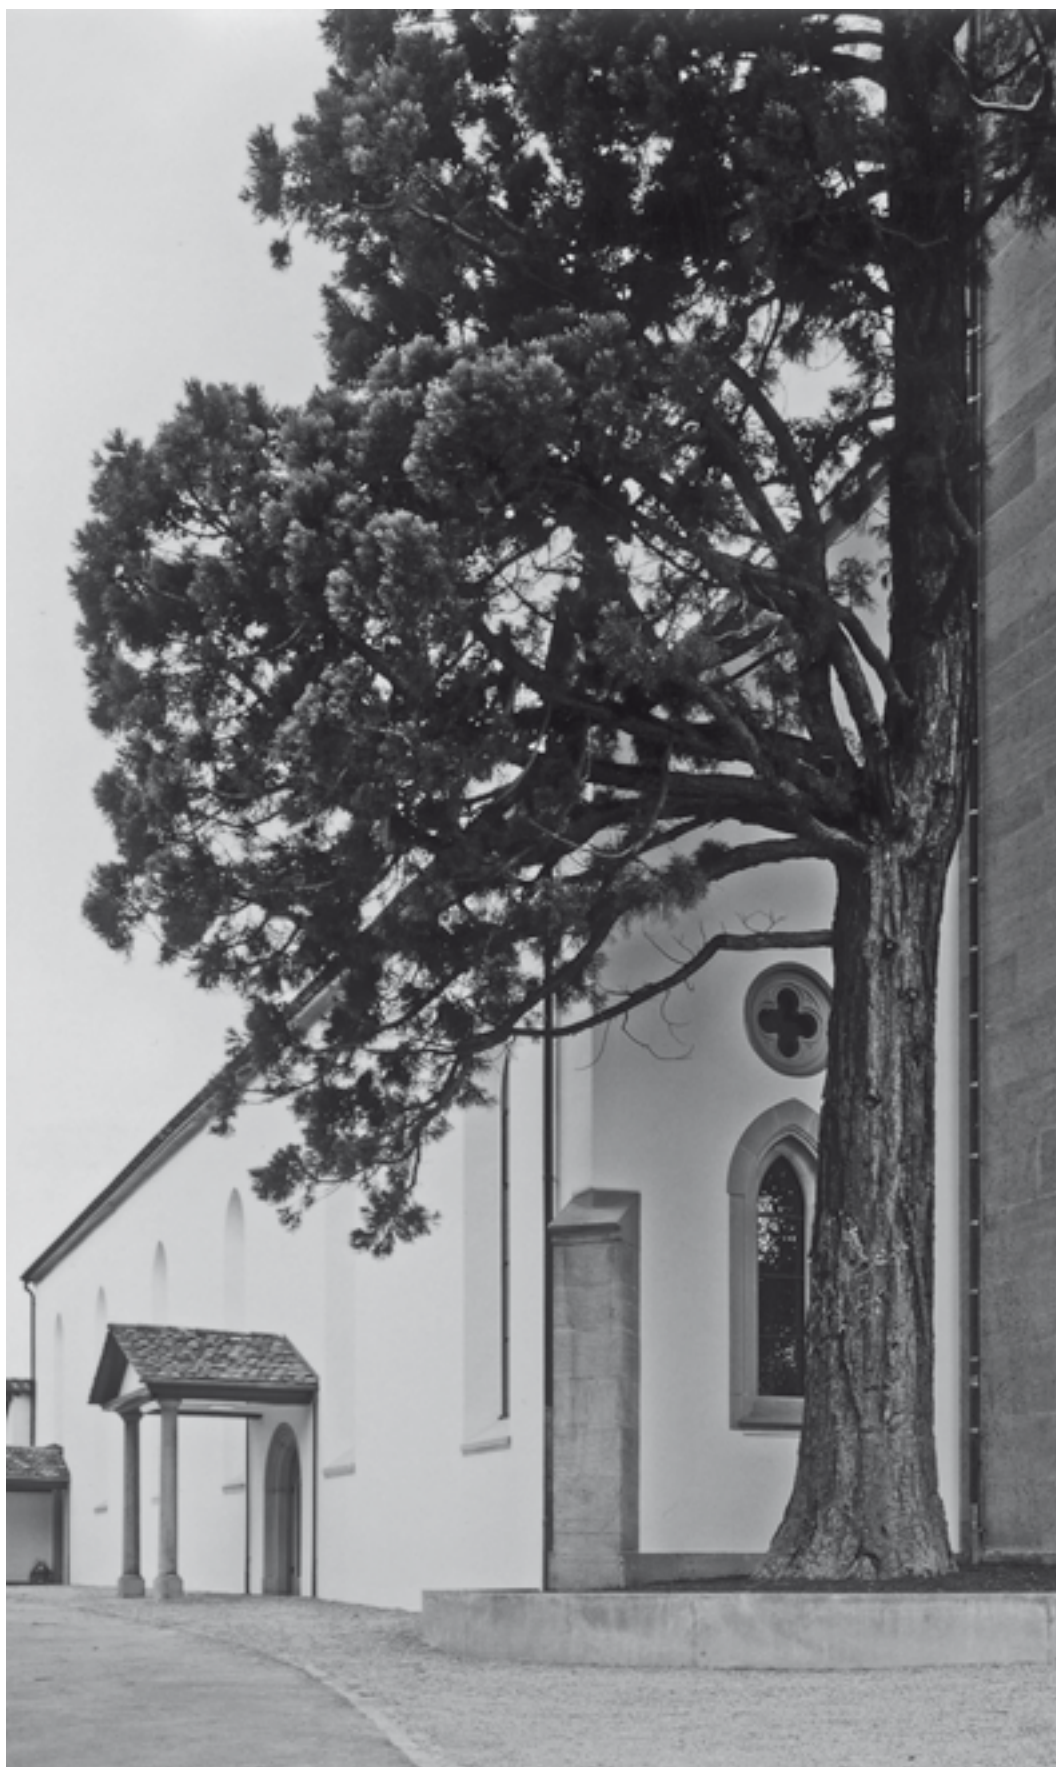
Teilansicht des Kirchenschiffs von Südosten mit dem umstrittenen Mammutbaum im Winkel zwischen Kirchenschiff und Turm. Zustand nach der Gesamtrenovation, November 2004. KDP Fotoarchiv.

In der Bevölkerung löste die Frage nach dem Fortbestand des aus der Bauzeit des Kirchturms stammenden Mammutbaums unmittelbar südlich desselben eine grosse Kontroverse aus. Eine Mehrheit befürwortete die Erhaltung des exotischen, knapp 150jährigen Baumes, der aber zurückgestutzt werden musste und eine neue bogenförmige Einfassungsmauer erhielt.

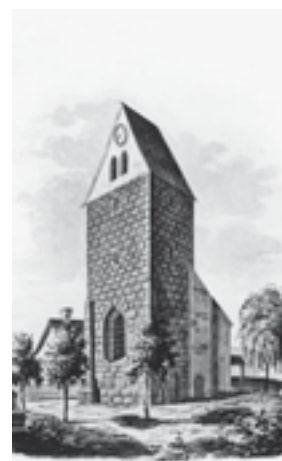
Spätgotischer Chorturm von Nordosten. Sepia-zeichnung von Ludwig Schulthess (1805–1844), 1840. Original ZBZ GS.

- Um 1500 ? Abbruch des seitlichen Turms und Bau eines Chorturms (5. Bauphase). Der aus Quadersteinen gefügte, gedrungene Turm mit Käsbissen besteht bis 1860 und ist auf historischen Bild- und Plandokumenten überliefert.

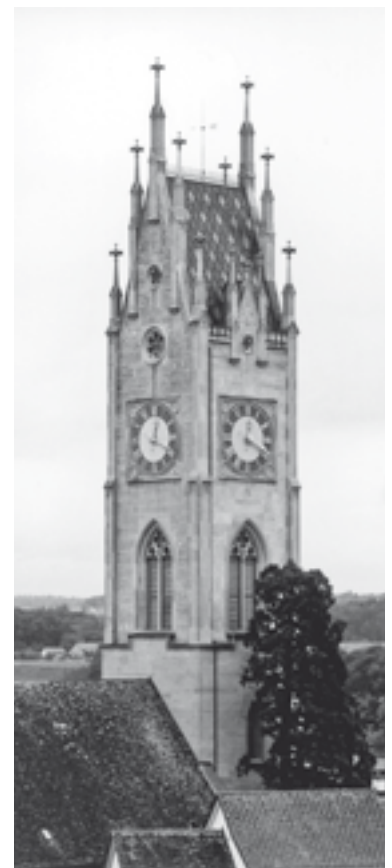
Unten Mitte: Ansicht und Schnitt durch den 1861–1862 von Wolff vollständig neugebauten Turm. Originale KgdeA Andelfingen, Repros KDP Fotoarchiv.

- 1861–1862 Nach gründlichen Untersuchungen wird der Turm gemäss Beschluss der Kirchgemeindeversammlung vom 29. Januar 1861 um rund fünf Meter nach Osten gerückt und das Kirchenschiff um eine Fensterachse verlängert. Die Ausführung des imposanten, 52 Meter hohen Turms in neugotischer Formensprache<sup>4</sup> erfolgt – nach denselben Plänen Wolffs – wiederum durch Baumeister Landolt, der sich als einziger um den Auftrag bemüht hat (Bauvertrag und -beschreibung, dat. 4. Juli 1861).<sup>5</sup> Als Ersatz für die alten Glocken erstellt

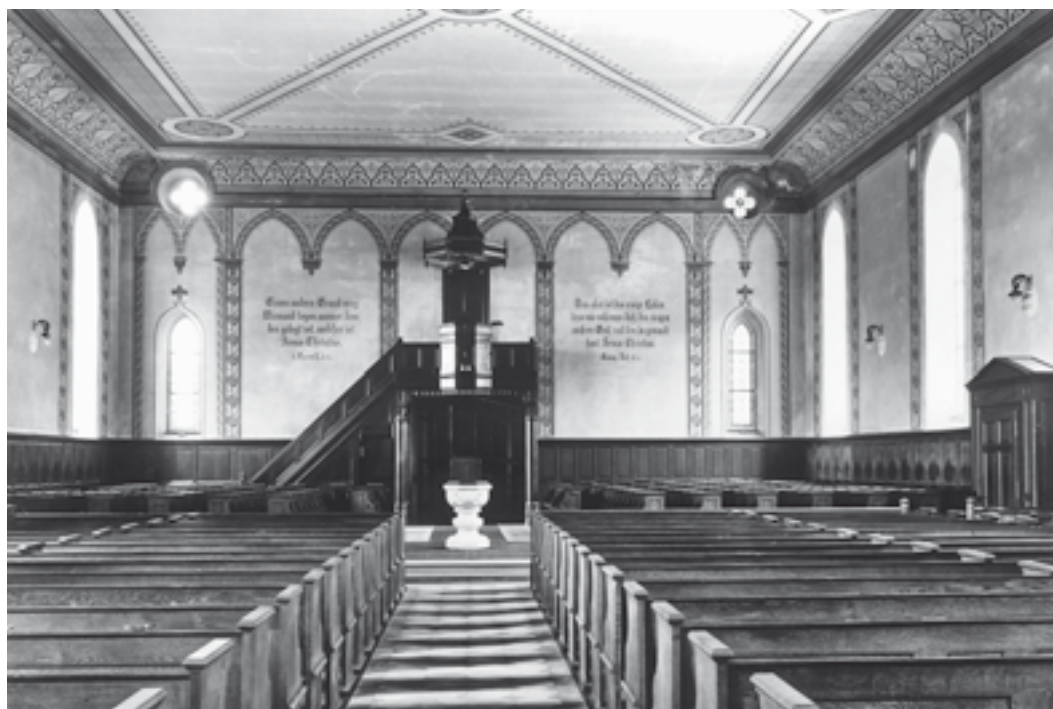
Inneres mit der Ausstattung von 1861–1862 und den Dekorationsmalereien von Wilhelm Dünner, Winterthur, von 1891–1892. Zustand Juni 1929. KDP Fotoarchiv.

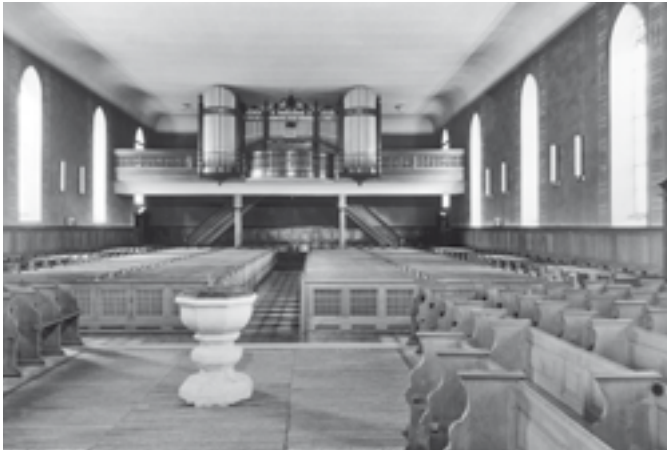
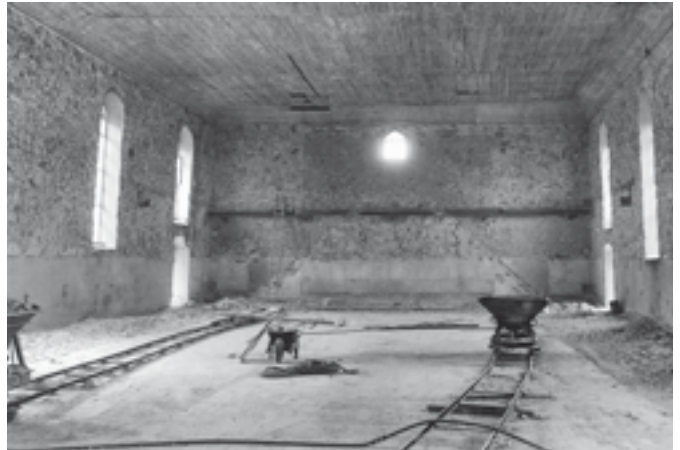
Oben links: Inneres gegen die Westempore mit der 1915 eingeweihten Orgel; im Vordergrund der Alabaster-Taufstein von 1773. Zustand Februar 1966. Oben rechts: Das vollständig ausgeräumte Innere gegen Westen während der durchgreifenden Innenrenovation 1969–1970. Zustand Januar 1969. KDP Fotoarchiv.

Archäologisch-bauanalytische Untersuchung (Dr. Walter Drack) sowie durchgreifende Innenrenovation unter der Leitung von Architekt Hintermann; Reduktion des Innern auf die Raumhülle unter Verlust sämtlicher historischer Farb- bzw. Verputzschichten; weitgehende Erneuerung der Ausstattung mit Ausnahme des spätbarocken Alabaster-Taufsteins aus Schleitheim/SH von 1773, der Emporenbrüstung und des dortigen Fensters von Röttinger aus dem Jahr 1862. Die Ostwand ziert neu ein grosser Wandteppich, den Andelfinger Frauen nach einem Entwurf der Künstlerin Ruth von Fischer (\*1911), Zürich, aus handgesponnener, speziell eingefärbter Walliser Schafwolle gefertigt haben. (Dok. 8) Der Bau wird unter Bundesschutz gestellt. (Dok. 10, 11)

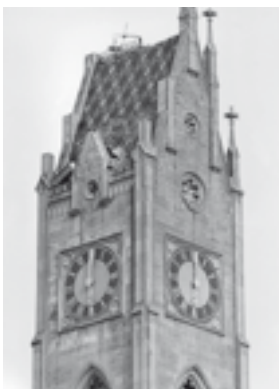
Teilansicht des stark beschädigten Turms nach der Unwetterkatastrophe vom 15. August 1982. KDP Fotoarchiv.

- 1978 Überholung der Zifferblätter am Turm. (Dok. 11)
- 1979 Aufnahme ins überkommunale Inventar als Schutzobjekt von kantonaler Bedeutung (RRB Nr. 5113/1979).
- 1982–1983 Ein schweres Gewitter verursacht am 15. August 1982 enorme Schäden am Turmabschluss. Teile der Fialen und einzelne Kreuzblumen stürzen auf das Vorgelände hinunter. Die Behebung der Schäden erfolgt 1983.
- 1994 Instandstellen der Stützmauer. (Dok. 12)

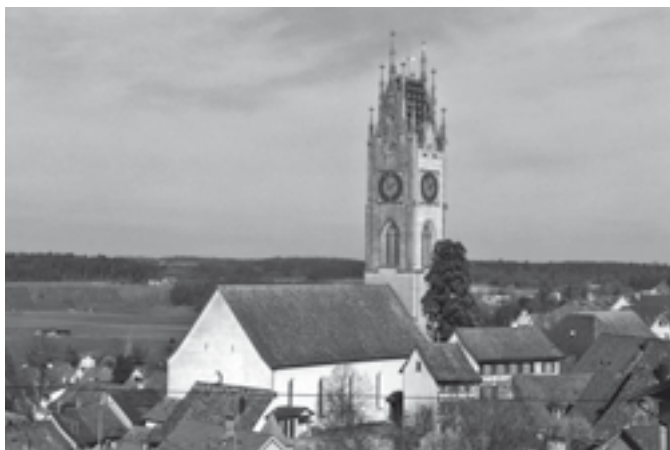
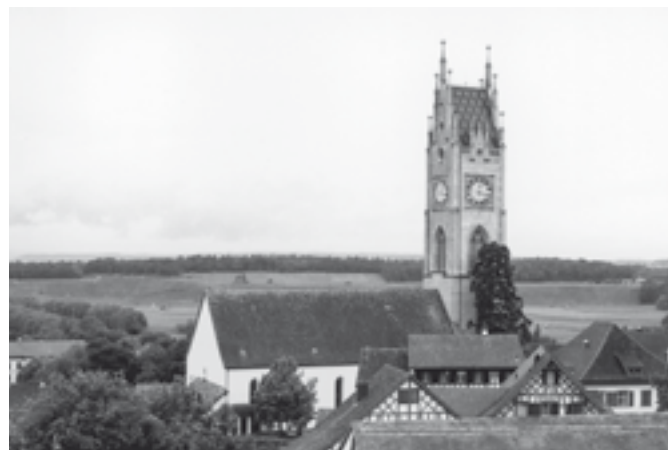
Gesamtansichten von Südwesten bzw. Süden vor und nach der Gesamtrenovation. Oben links: Zustand Februar 2004. Oben rechts: Zustand Juni 2006. KDP Fotoarchiv.

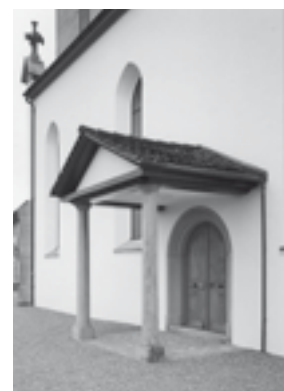
Teilsicht der Nordfassade mit Vorzeichen nach der Gesamtrenovation, Zustand November 2004. KDP Fotoarchiv.

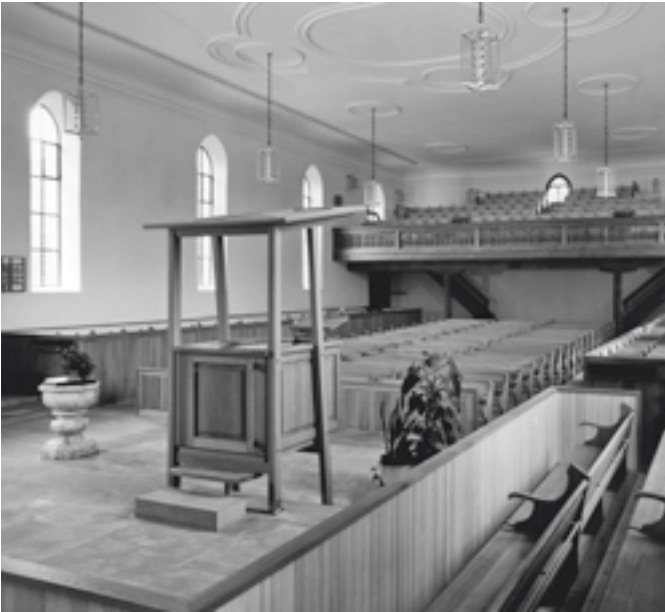
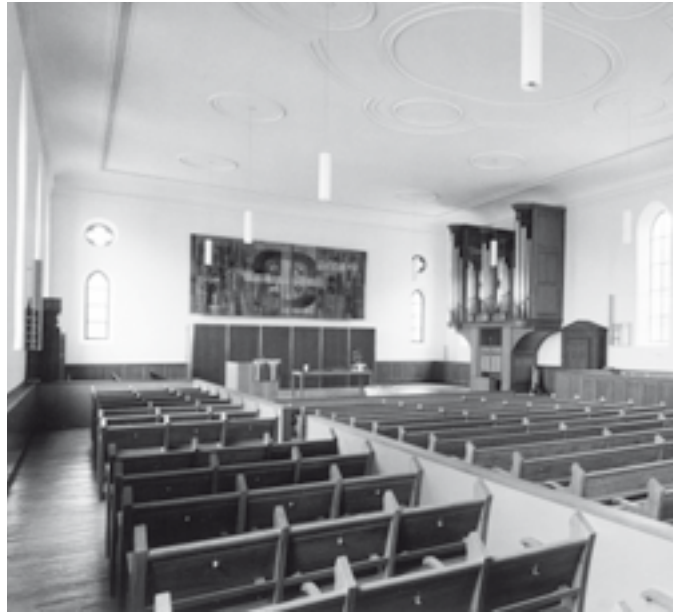
Oben links: Inneres nach der Gesamtrenovation 1969–1970; im Vordergrund die bei der jüngsten Gesamterneuerung wieder entfernte Kanzel. Zustand Juli 1970. Oben rechts: Innenraum mit neuer Kanzel nach der Gesamtrenovation. Zustand November 2004. KDP Fotoarchiv.

Der Innenraum erfuhr eine grundlegende Auffrischung sowie eine Umgestaltung des Chorbereichs für eine flexiblere Handhabung bei der Bestuhlung kirchlicher Anlässe. Die dortigen Bankreihen wurden entfernt; bei Bedarf kann eine mobile Chorbestuhlung aufgestellt werden. Die Treppenstufen wurden ein wenig in Richtung Westen verlegt und damit der Chorraum vergrössert. An die Stelle des «Jägerstandes» trat eine neue Kanzel in Form eines verschiebbaren Rednerpultes. Als neues Element kam ein schlichter Abendmahlstisch hinzu. Den Alabaster-Taufstein von 1773 versetzte man in den Chorvorbereich, der durch die Entfernung der vordersten Bankreihe mehr Grosszügigkeit erhielt. Im Schiff wurden die Holzbodenpartien abgeschliffen und neu geölt, die Bänke repariert und aufgefrischt. Die seitlichen Holzwerkbrüstungen wurden neu gestrichen und sämtliche Bleiverglasungen repariert. An die Stelle der Glasleuchten von 1970 traten neue zurückhaltende Beleuchtungskörper. Die Untersicht der westlichen Empore wurde samt Beleuchtung neu gestaltet. Schliesslich erhielt der gesamte Kirchenraum einen neuen Anstrich. Durch die getroffenen Massnahmen erfuhr der sakrale Charakter des Raumes eine Aufwertung.

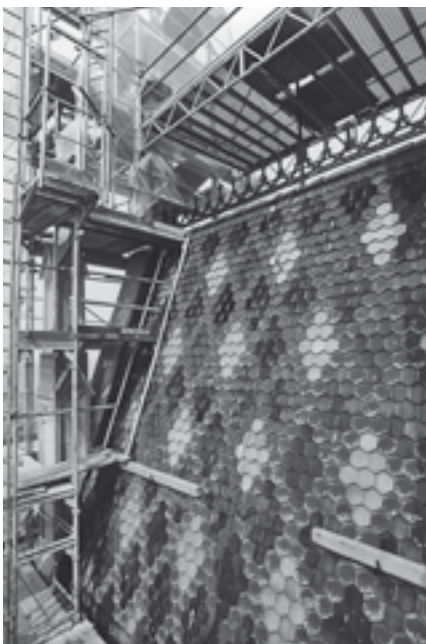
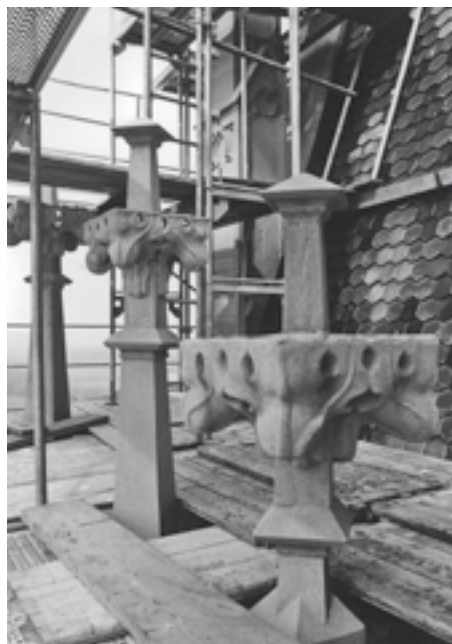
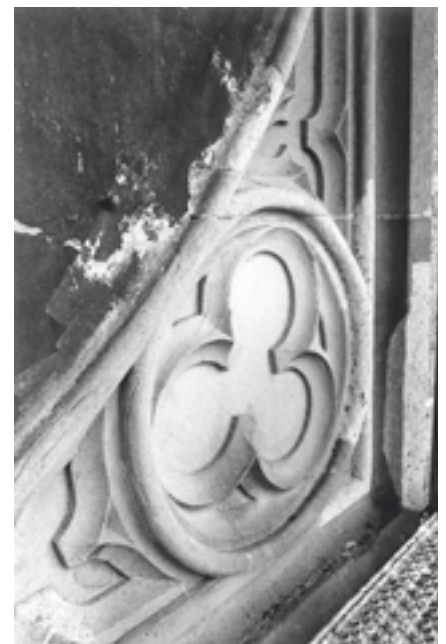
Detailaufnahmen des Turms während der Gesamtrenovation. Unten links: Ausschnitt der Eindeckung mit verschiedenfarbig glasierten Ziegeln. Unten Mitte: Kreuzblumen an der Südseite. Unten rechts: Zwickelfeld mit Blendmasswerk beim westseitigen Zifferblatt. Zustand April 2004. KDP Fotoarchiv.

In der Folge beauftragte die Baukommission der Kirchenpflege jedoch ein ortsansässiges Architekturbüro mit der Planung einer Gesamterneuerung. Witterungsbedingte Schäden am Äusseren, speziell an den Sandsteinelementen des exponierten Kirchturms, Abnutzungserscheinungen an den Oberflächen, die düstere und heterogene Wirkung des Innenraums, die von den Kirchgängern als «Jägerstand» oder «Bergbahnstation» empfundene Kanzel von 1970 oder die wuchernde Bepflanzung im Nahbereich der Kirche waren Argumente für eine Renovation, welche die Kirchgemeinde überzeugten. An der Versammlung vom 24. November 2003 wurde der entsprechende Kredit von über zwei Millionen Franken genehmigt; einzig an den Umgebungsarbeiten nahmen die anwesenden Stimmberechtigten Abstriche vor. Das in Zusammenarbeit mit der kantonalen Denkmalpflege ausgearbeitete Projekt beinhaltete am Aussenbau vor allem die aufwändige Reparatur der erheblich beschädigten Sandsteinelemente am Turm; die Schäden waren von einer mobilen Hebebühne aus festgestellt worden. Insgesamt elf Kubikmeter Sandstein mussten ersetzt werden. Hinzu kamen ein neuer Anstrich der Zifferblätter und eine Neuvorgoldung der Zeiger. Die Fassaden des Langhauses erhielten, nach erfolgter Reinigung mittels Hochdruck, bis auf eine Höhe von zwei Metern einen neuen Verputz samt Anstrich. Sämtliche Fenster versah man mit einer Isolierverglasung. Defekte Biberschwanzziegel wurden ersetzt. Im Nahbereich entfernte man das Pflanzenwerk, um den Feuchtigkeitsproblemen an den Fassaden begegnen zu können. Auf der Nordseite wurden innerhalb der bekiesten Flächen neu drei ovale Flächen für die Bepflanzung angelegt.
